## Projektskizze für die Sanierung der Hauptkirche St. Trinitatis Altona

Ev.-Luth. Hauptkirchengemeinde St. Trinitatis Altona, Kirchenstraße 40, 22767 Hamburg

### B Ziel

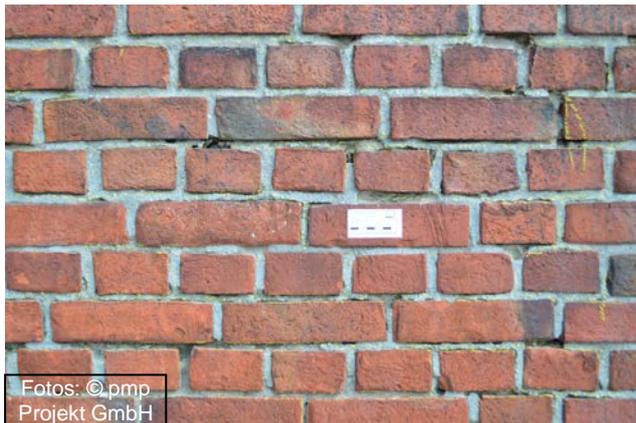
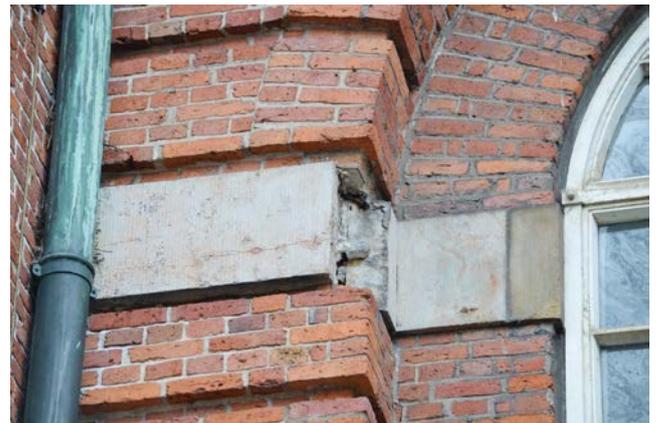
An dem historisch bedeutsamen Kirchengebäude finden sich einige Schäden, die behoben werden müssen, um fortschreitende Schadensprozesse aufzuhalten und einen intakten Zustand wiederherzustellen. Vor allem das Mauerwerk aus den 1960er Jahren weist starke Fugenschäden auf. Über weite Flächenabschnitte ist eine 100 %-ige Fugenerneuerung nötig, um Durchfeuchtungen und Folgeschäden im tragenden Turmmauerwerk entgegenzuwirken. Außerdem finden sich größere Risse am Turmmauerwerk mit noch näher zu untersuchender Ursache.

Das erhaltene Außenmauerwerk aus der Bauzeit des Kirchenschiffes aus den Jahren 1742-43 hat noch erstaunlich viel intakte Originalbereiche zu bieten, aber leider auch zahlreiche Schäden an Steinen und Mörteln. Diese zeigen sich vor allem dort, wo bereits in der Vergangenheit Reparaturmaßnahmen erfolgt sind – aus heutiger Sicht nicht immer fachgerecht und nicht dauerhaft. In den 1960er Jahren sind einige Baustoffe verwendet worden, die nach heutigem Kenntnisstand als Schadstoffe gelten. Dies muss bei der Sanierung berücksichtigt werden und wirkt sich auf Schutzmaßnahmen und Kosten aus.
